SCUOLA MEDIA "ADA NEGRI" MITTELSCHULE

STUDIO DI FATTIBILITÀ  
PER LE OPERE DI  
STRAORDINARIA  
MANUTENZIONE E DI  
RIQUALIFICAZIONE  
ENERGETICA

MACHBARKEITSSTUDIE  
FÜR DIE  
AUSSERORDENTLICHE  
INSTANDHALTUNG UND  
ENERGETISCHE  
SANIERUNG

RELAZIONE  
TECNICO-ILLUSTATIVA

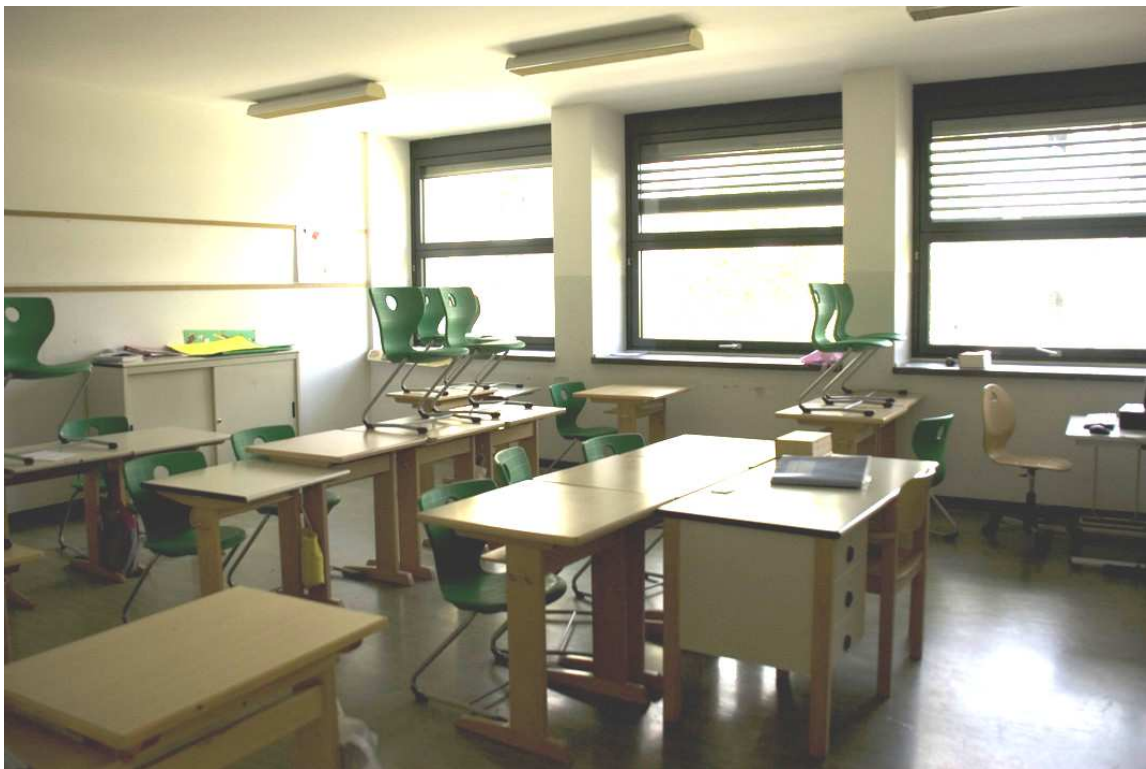
(Unterrichtsraum)

Nach den Bestimmungen von Artikel 20 muss die Nutzfläche eines normalen Klassenraumes je nach Schülerzahl zwischen 43,00 m<sup>2</sup> und 72,00 m<sup>2</sup> betragen. Die Nutzfläche aller Klassenräume der Schule beträgt 44,00 m<sup>2</sup> und liegt damit knapp über dem vorgesehenen Minimum.

Die Anwendung des nächsten Richtwerts, der eine Mindestfläche von 2,40 m<sup>2</sup> pro Schüler vorsieht, ergibt, dass die Schule anstelle der derzeitigen 572,00 m<sup>2</sup> eine Mindestfläche von 643,20 m<sup>2</sup> an Klassenräumen haben sollte. Aufgrund des Aufbaus der Klassenräume und des Mauerwerks wäre eine Erweiterung der einzelnen Klassenräume schwierig. Es könnten allerdings neue Räume geschaffen werden, um den Parametern gerecht zu werden. Die derzeit verfügbare Gesamtfläche liegt 71,20 m<sup>2</sup> unterhalb der erforderlichen Nutzfläche für normale Klassenräume.

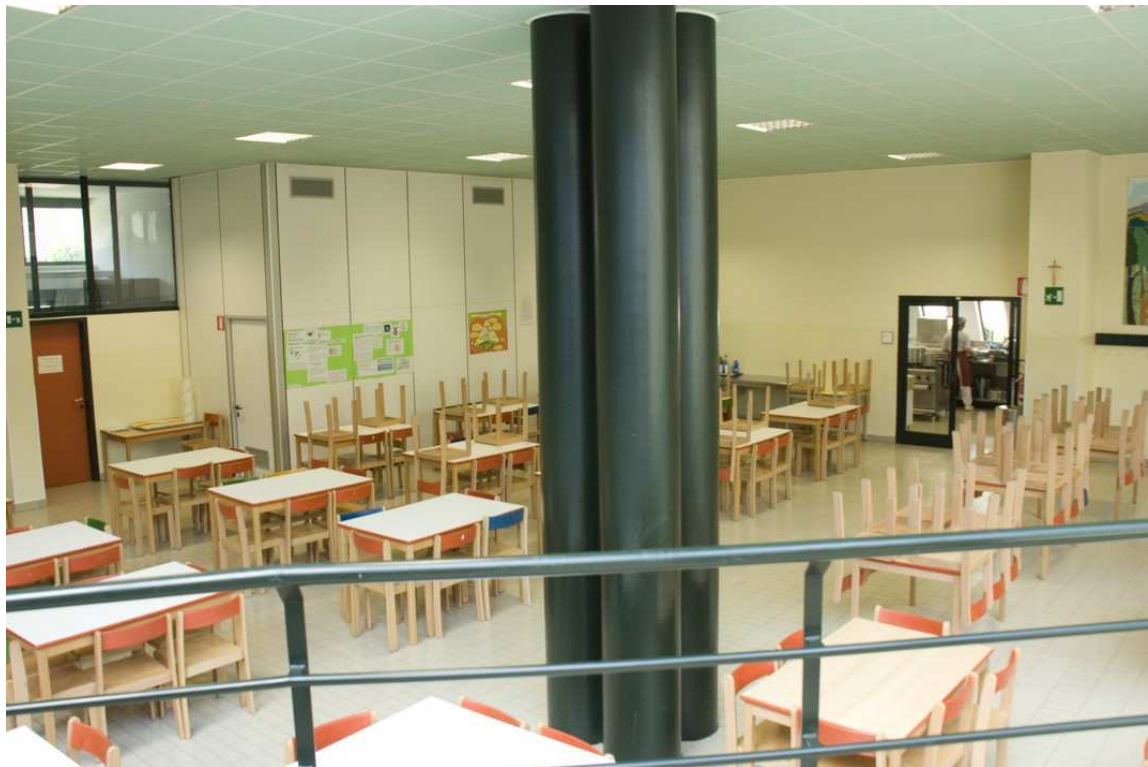
(Speisesaal)

Eine Analyse der aktuellen Situation ergibt, dass die Nebenräume der Mensa gut erreichbar im Mittelpunkt des Erdgeschosses, etwas unterhalb der Bodenebene des restlichen Gebäudeteils liegen. Was deren Abmessungen betrifft (s. dazu die Daten aus Tabelle A6), so ist der Speisesaal im Verhältnis zur Zahl der Benutzer ausreichend groß bemessen (laut Schulverwaltung handelt es sich dabei um rund 150 Schüler/innen). Laut Punkt 4, Artikel 45, ist ein Wert von  $1,40 \text{ m}^2$  pro Schüler/in in zwei Turnussen vorgeschrieben; die erforderliche Gesamtfläche von  $1,40 \text{ m}^2 \times 150 = 210,00 \text{ m}^2$  ist durch die vorhandenen  $225,00 \text{ m}^2$  mehr als gegeben. Anders verhält sich die Situation bei Küche und Nebenräumen, für die Punkt 5, Artikel 45,  $0,70 \text{ m}^2$  pro Schüler/in, und damit eine Gesamtfläche von  $0,70 \text{ m}^2 \times 150 = 105,00 \text{ m}^2$  vorsieht: Die Schule verfügt derzeit jedoch nur über  $82,85 \text{ m}^2$  und liegt damit  $22,15 \text{ m}^2$  unter dem erforderlichen Wert.

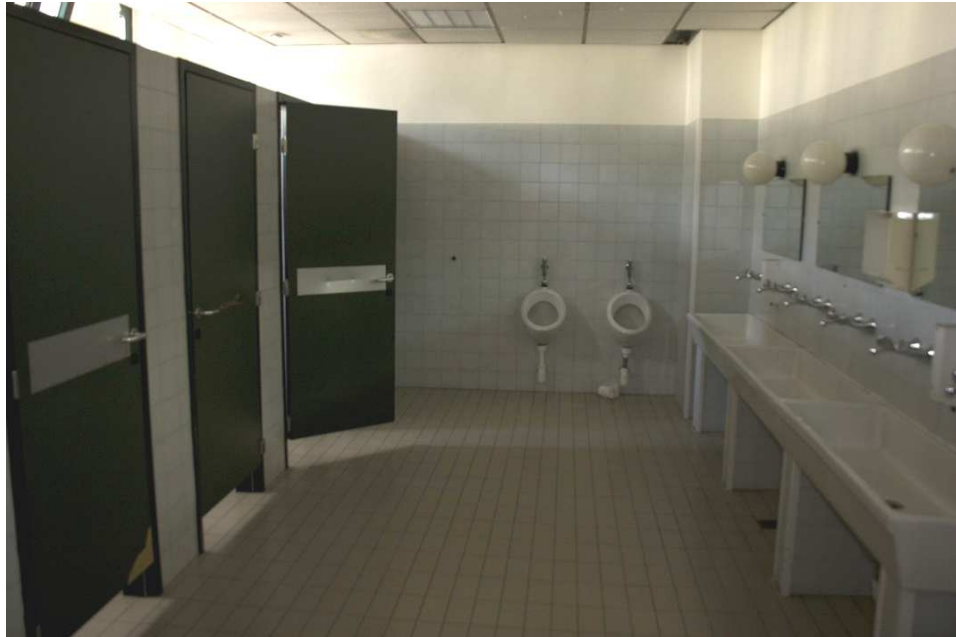
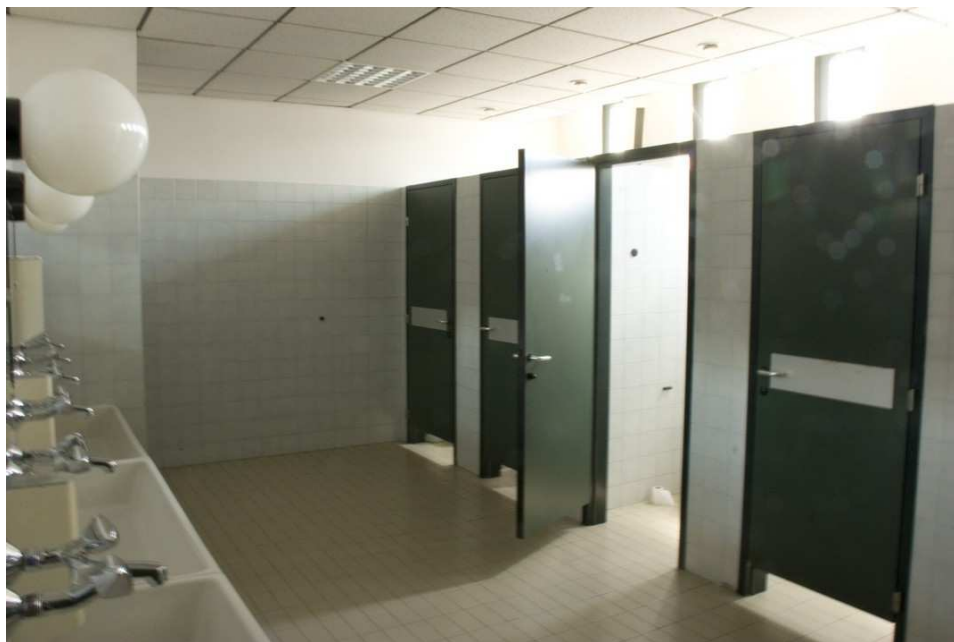
(Toiletten)

Die Mindestausstattung laut Tabelle A1 sieht 0,30 m<sup>2</sup> pro Schüler/in vor, womit die Schule insgesamt  $0,30 \text{ m}^2 \times 268 = 80,40 \text{ m}^2$  Nutzfläche benötigt. Die derzeit verfügbare Nutzfläche liegt mit ca. 295 m<sup>2</sup> auf insgesamt 4 Stockwerken weit über diesen Anforderungen.

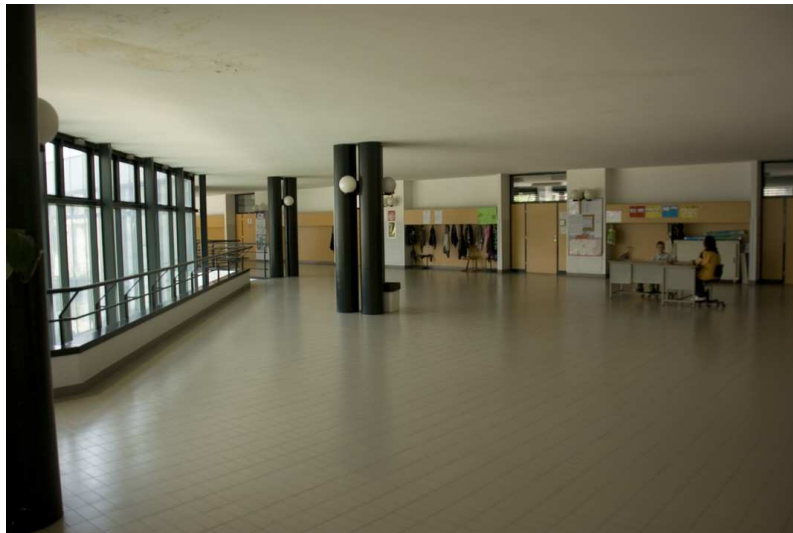
(Pausenfläche, zweites Obergeschoss)

Da innerhalb des Schulgebäudes keine richtigen überdachten Pausenflächen vorhanden sind, wurden zu diesem Zweck die Gangfläche (Breite: 2,40 m, zu 50% berücksichtigt) sowie die Ausleihbereiche im ersten und zweiten Obergeschoss (in den beiliegenden Plänen markiert) herangezogen. Laut Tabelle A1 sehen die Richtlinien eine Nutzfläche von  $0,80 \text{ m}^2$  pro Schüler/in, und damit eine Gesamtfläche von  $0,80 \text{ m}^2 \times 268 = 214,40 \text{ m}^2$  vor. Unter Berücksichtigung obiger Berechnungsmethoden ergibt sich eine Gesamtfläche von  $623,00 \text{ m}^2$  ( $248,00 + 63,50 + 248,00 + 63,50$ ). Werden lediglich die Eingangsbereiche des ersten und zweiten Obergeschosses unter Ausschluss der oben genannten Gangfläche berechnet, ergibt sich eine Pausenfläche von  $496,00 \text{ m}^2$ , welche die Vorgaben ebenfalls mehr als ausreichend erfüllt. Im Vergleich zur vorgesehenen Nutzfläche ergibt sich ein Überschuss von  $408,60 \text{ m}^2$  (bzw.  $281,60 \text{ m}^2$ ).

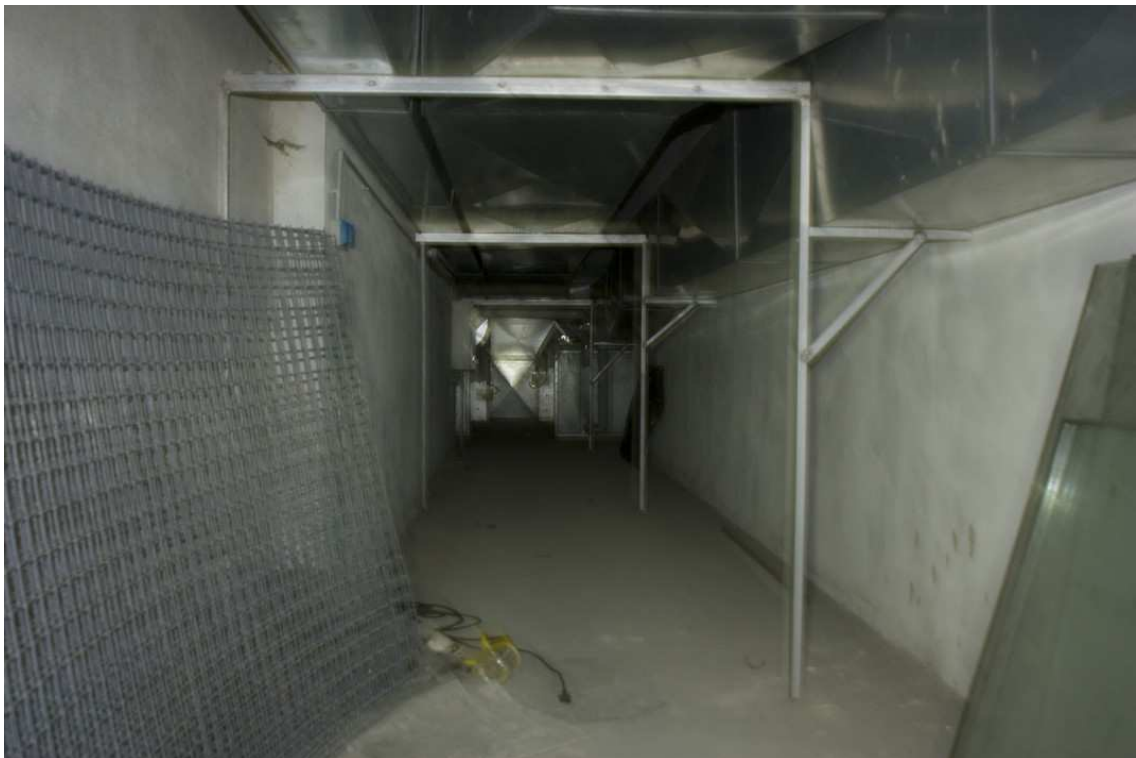
Was die Räume für technische Anlagen betrifft, verfügt die Schule über zwei Räume, jeweils für die Heizzentrale und die Wasserpumpen. Beide Räumlichkeiten befinden sich außerhalb des Kellergeschosses und sind getrennt von außen zugänglich. Hinzu kommen ein Zählerraum im Kellergeschoss, ein Lüftungsraum für die Sportanlagen sowie mehrere Räume und Leitungen zur Entlüftung des Hörsaals und der Küchen. Die Gesamtfläche dieser Räumlichkeiten beträgt ca. 80,00 m<sup>2</sup> und liegt damit unter dem gesetzlich vorgesehenen Wert. Laut den Richtlinien sollte die Fläche aufgrund der Schülerzahl insgesamt  $0,50 \text{ m}^2 \times 268 = 134,00 \text{ m}^2$  betragen. Die technischen und vorbeugenden Vorkehrungen müssen im Rahmen zukünftiger Sanierungseingriffe je nach der neuen Ausrichtung der Anlagen überprüft werden.

(Technikraum – Entlüftung Kellergeschoss)

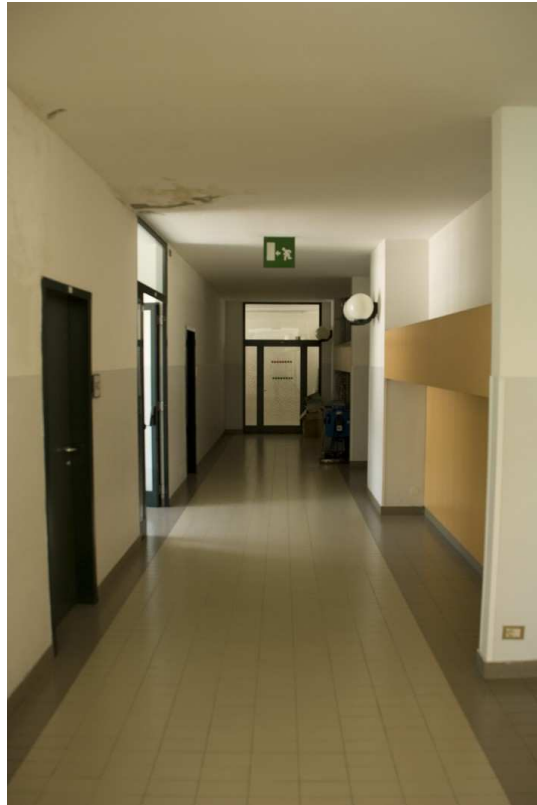
(Gang im zweiten Obergeschoss)

Die Richtlinien sehen vor, dass mindestens 20% der Innenbereiche dem Verkehr vorbehalten werden. Laut Tabelle A1 und unter Berücksichtigung einer notwendigen Fläche von 7,40 m<sup>2</sup> pro Schüler/in müsste die Verkehrsfläche  $7,40 \text{ m}^2 \times 20\%$ , also 1,48 m<sup>2</sup> pro Schüler/in und somit insgesamt  $1,48 \text{ m}^2 \times 268 = 396,64 \text{ m}^2$  betragen. Im vorliegenden Fall ergibt sich auch bei Berücksichtigung

von nur 50% der Gangfläche (in Übereinstimmung mit der Berechnung der Pausenflächen) ein Gesamtwert von 487,90 m<sup>2</sup>, und damit ein Überschuss von 91,26 m<sup>2</sup>.

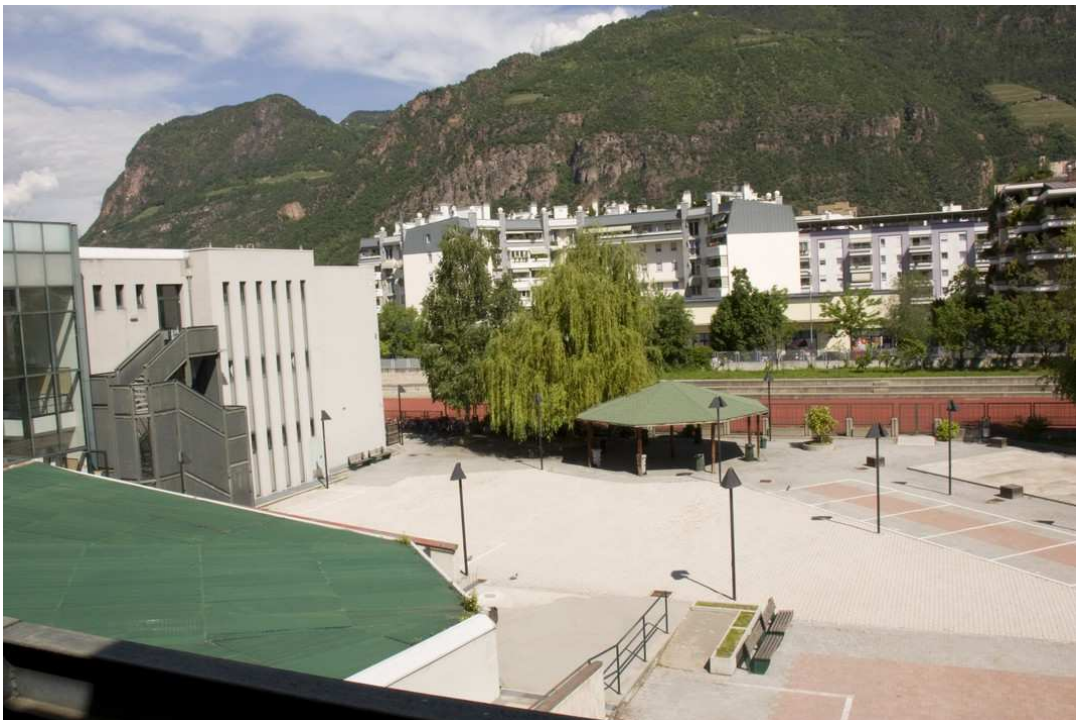
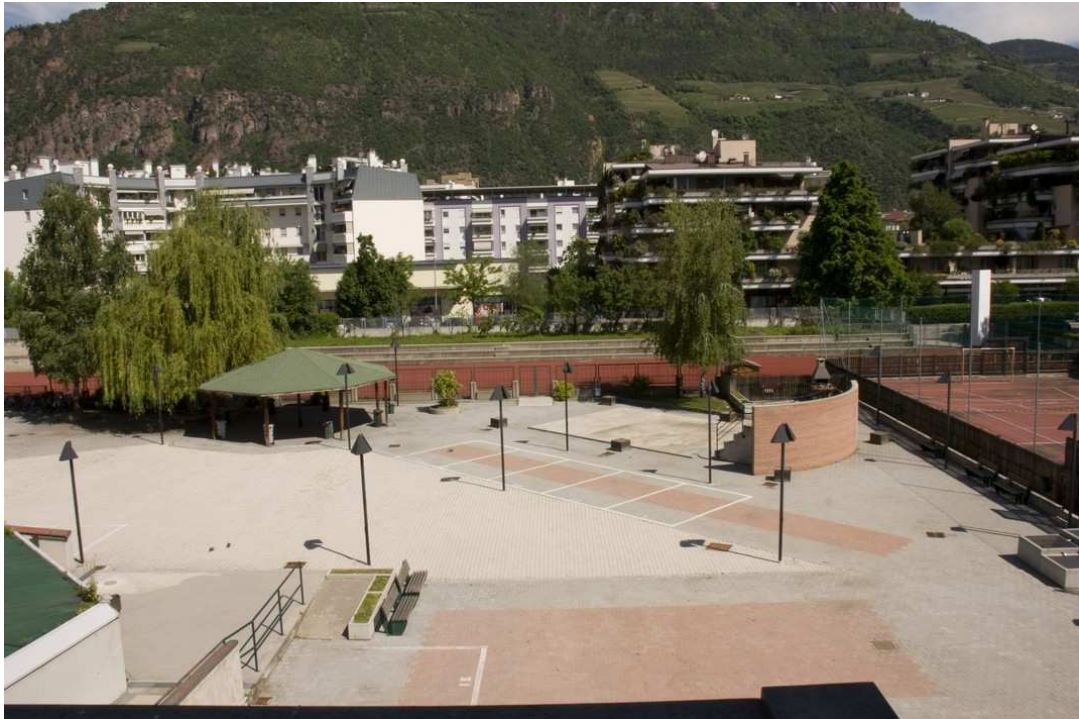
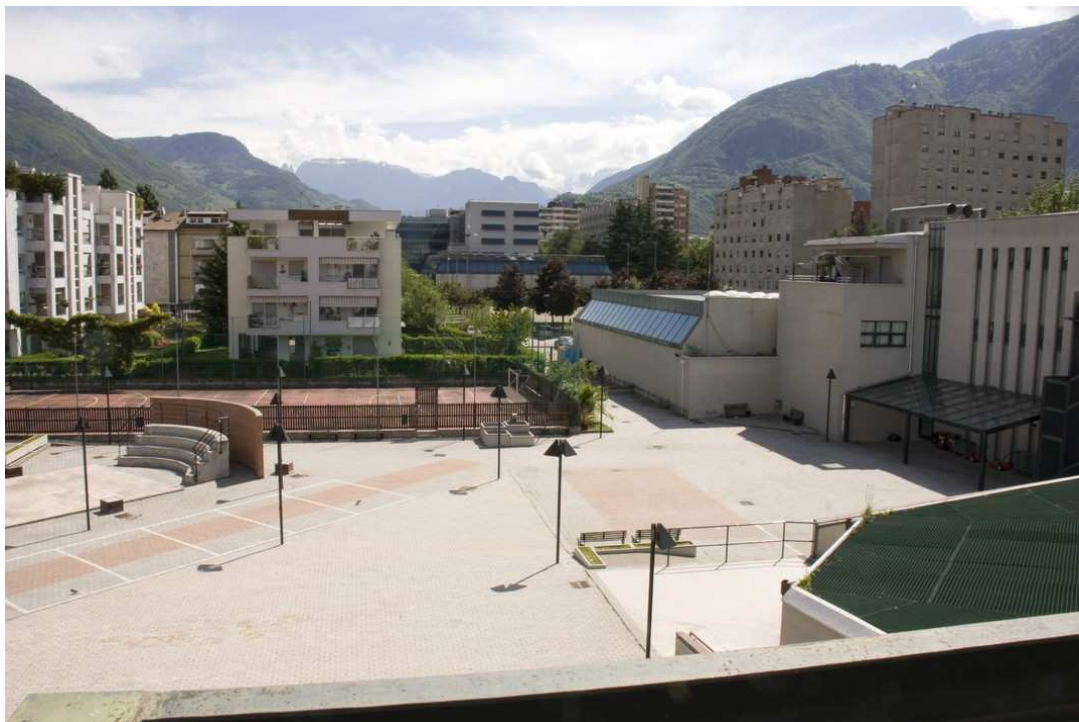
(Spiel- und Pausenflächen im Freien)

Laut Artikel 11 der Richtlinien werden Flächen im Freien folgendermaßen berechnet:  $5,00 \text{ m}^2$  pro Schüler/in. Dies ergibt nach der aktuellen Schülerzahl ( $5,00 \text{ m}^2 \times 268$ ) =  $1.325,00 \text{ m}^2$ . Im vorliegenden Fall ist eine mehr als ausreichende, angemessen umzäunte und für Pausen vorgesehene Außenfläche von rund  $2.100,00 \text{ m}^2$  vorhanden. Der Innenhof an der Rückseite der Schule ist mit Zement-Verbundpflaster ausgelegt, das allerdings aufgrund der Bodensetzungen stellenweise etwas aufgebrochen ist. Das Regenwasserauffangsystem ist aufgrund einiger Risse im Boden, Setzungen und Gegenneigungen nicht funktionsfähig. Bei lang anhaltendem Regen oder plötzlichen Niederschlägen sind große Teile des Innenhofs nicht nutzbar. Was die Ausstattung betrifft, so entsprechen die Außenbereiche den Anforderungen. Die Spiel- und Freizeitbereiche sind sichtbar und funktionell von den Straßen und internen Verkehrswegen abgetrennt. Einige Bereiche bieten durch Bäume oder Überdachungen Schatten, eine kleine Fläche ist für Vorführungen und Gruppenarbeiten vorgesehen. Allerdings sind lediglich eine Wasserversorgungsstelle und nur wenige Sitzmöglichkeiten vorhanden; auch die Möglichkeiten für die Abfallentsorgung sind verbesserungsbedürftig.

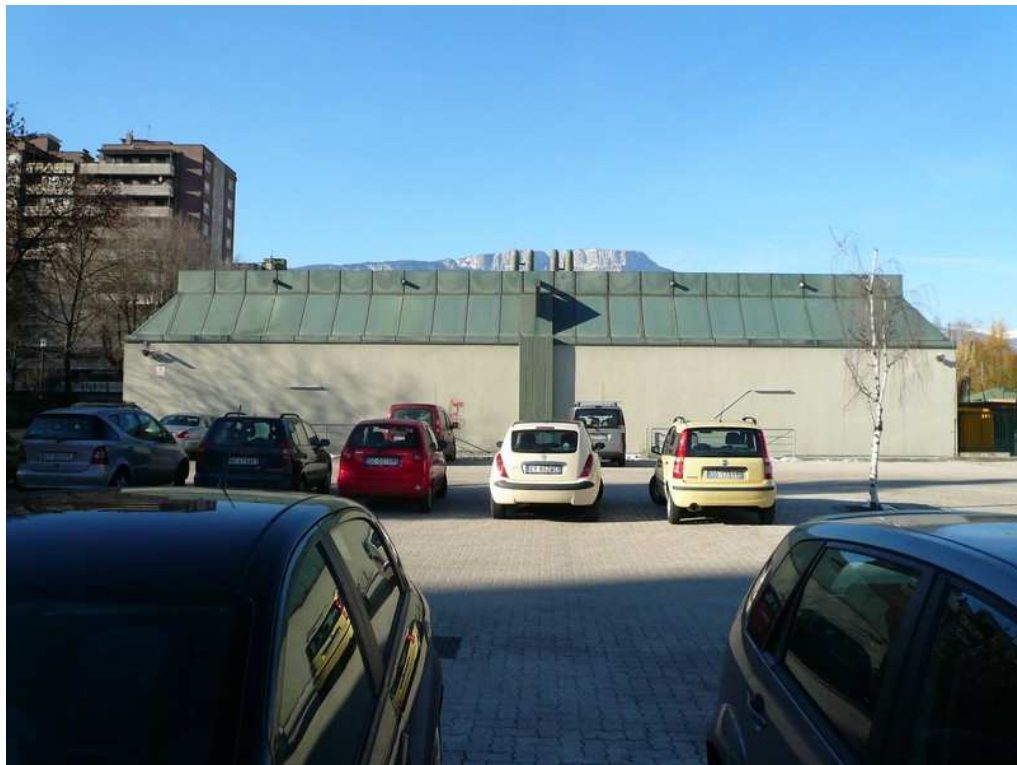
(Parkplatzareal)

Derzeit dient ein Areal seitlich des Gebäudes vor der Turnhalle als Parkplatz. Es stellt keine Beeinträchtigung der Unterrichtstätigkeit dar und bietet Platz für insgesamt 52 Fahrzeuge, folglich mehr als von die den Richtlinien vorgesehenen 2 Parkplätze pro normalen Unterrichtsraum (im vorliegenden Fall wären bei 13 Unterrichtsräumen 26 Parkplätze ausreichend). Weiters befinden sich entlang der ausschließlich zur Schule führenden Zufahrtsstraße genügend Parkplätze (25). An der Vorderseite des Schulgebäudes finden sich in der Nähe des Haupteingangs Fahrradständer.

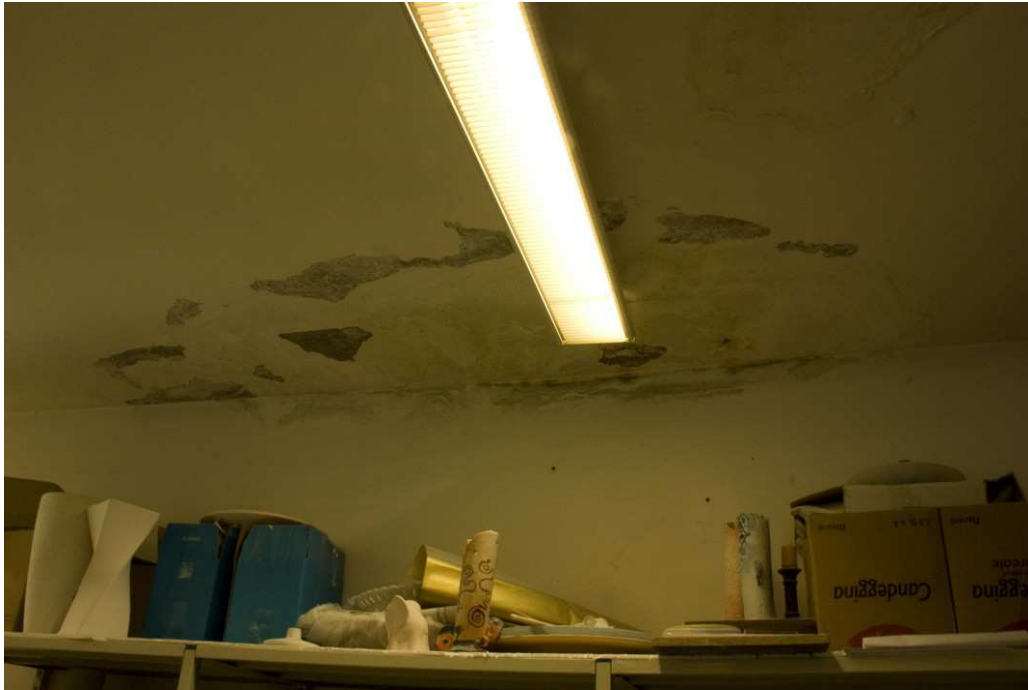
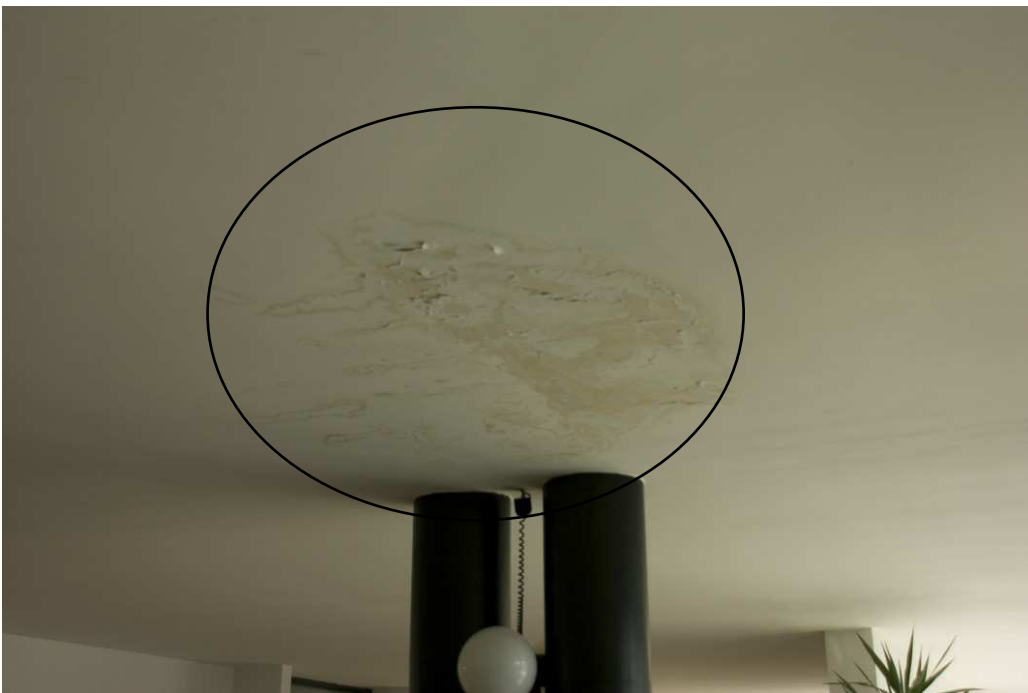
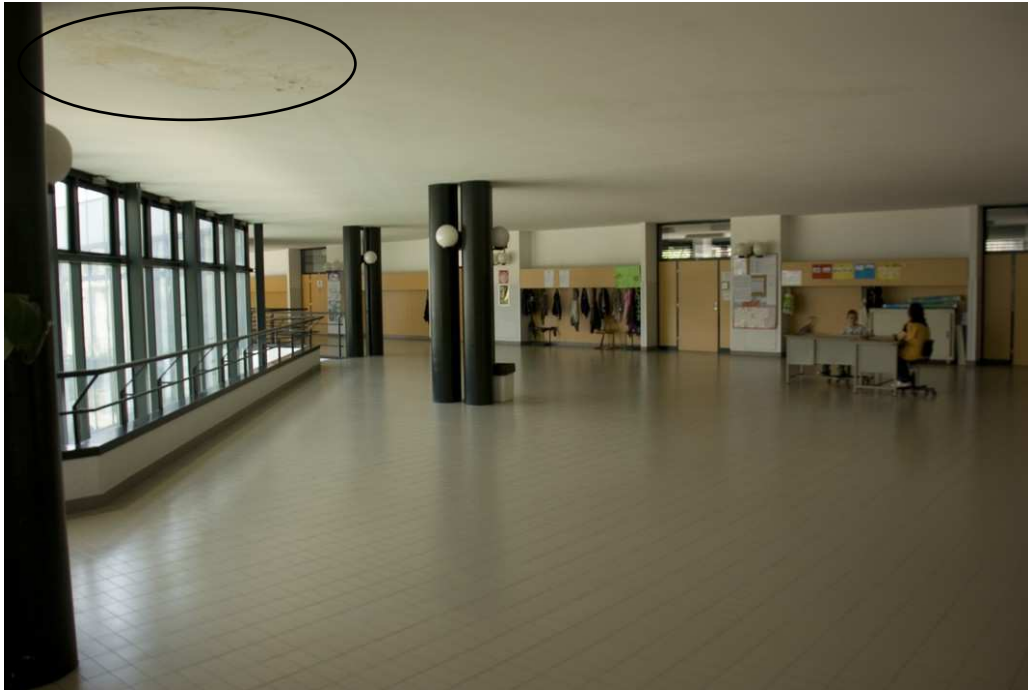
In der ersten Phase wird das bestehende Dach abgetragen (es weist starke Schäden auf, ist schwer zu warten und bietet unzureichenden Schutz vor Witterung und Niederschlägen; es wurden zahlreiche Stellen an Decken und Fassade festgestellt, an denen Feuchtigkeit eindringt).

(Einsickerndes Wasser an der Decke des 2. OG)

Es folgen die Wärmedämmung, die Erneuerung der Dichtungsschichten, die Ausbesserung der Mauerwerke rund um das Dach, die Erneuerung der Spenglereiarbeiten, die Montage der Schutzvorrichtungen für die Dichtungsschichten und die Errichtung der Gebäudehülle. Im zentralen Bereich des Gebäudes wird ein Raum errichtet, der nach den jeweiligen anlagentechnischen Anforderungen unterteilt wird und die Lüftungs-, Absaug- und Klimaanlage für die Räumlichkeiten beherbergen wird. Besagter Raum wird mit einem Flachdach abgedeckt und mit Rostgittern entlang der Seiten ausgestattet, um die Belüftung der Anlagen zu gewährleisten.

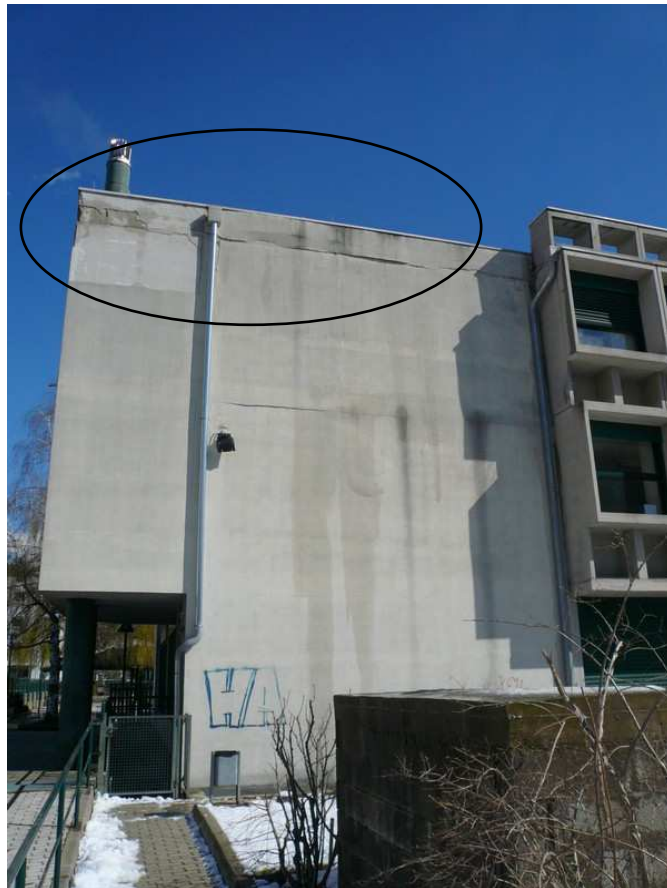
- Die Spenglerarbeiten sind an mehreren Stellen beschädigt und schützen das senkrechte Mauerwerk nicht ausreichend. Es dringt Wasser zwischen Außenverkleidung und Bauwerk ein, wodurch der Putz sich stellenweise ablöst,

(Einsickerndes Wasser an der Fassade mit Putzablösung)

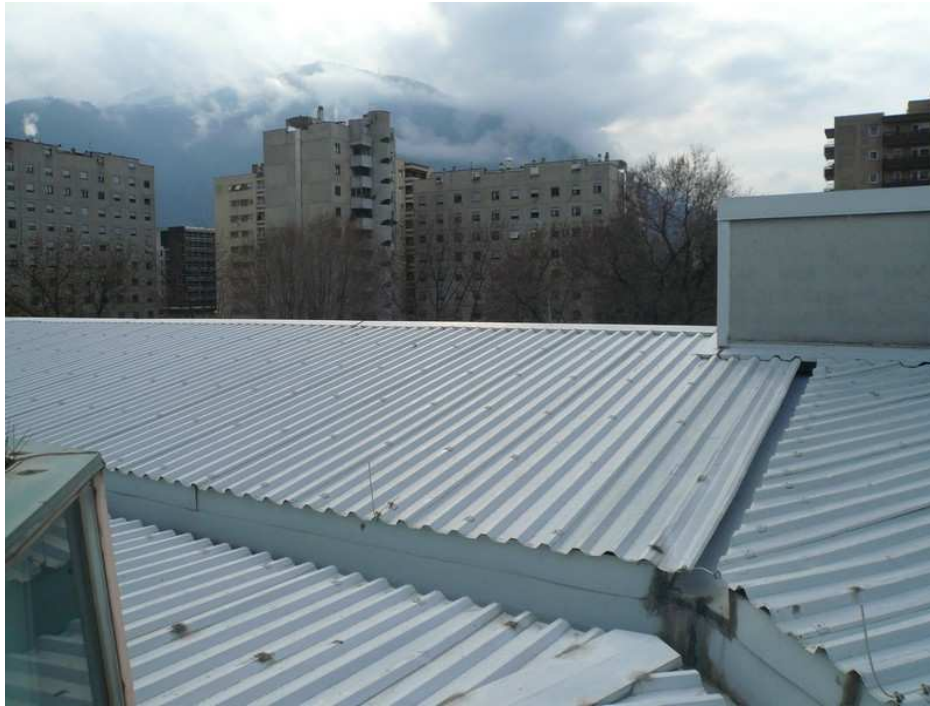
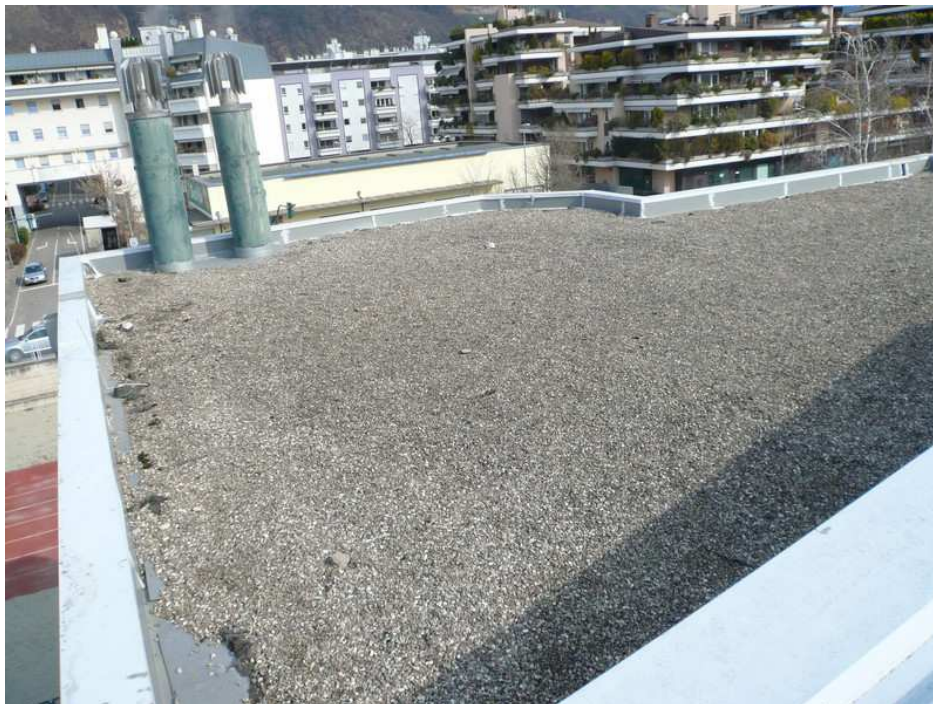
(Detailansicht Dach)

(Detailansicht Dach Amphitheater)

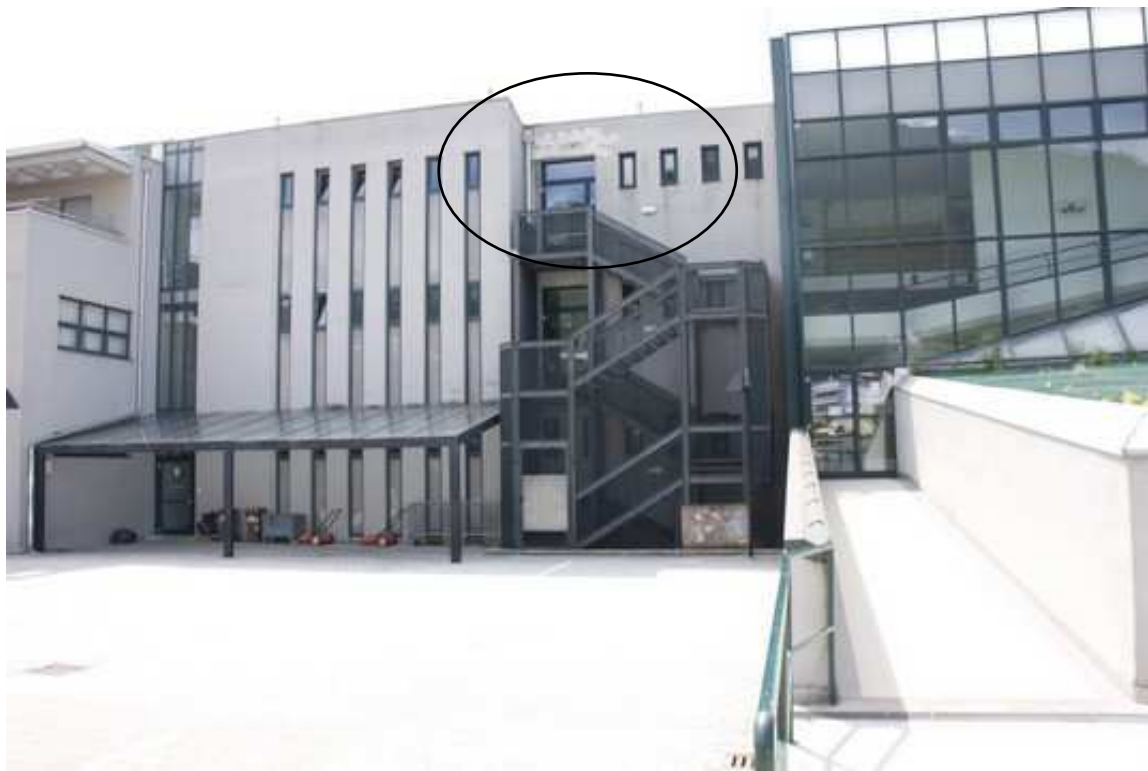
(Verbindungsstreppe zum Dach, zu verlängern)

Gleichzeitig werden die zwei externen Metalltreppen, welche derzeit lediglich das zweite Obergeschoss erreichen, bis zum Dach verlängert. Sie werden für den Zugang zum Dach genutzt und ersetzen die derzeit zu diesem Zweck bestehende Falltür mit schmaler einziehbarer Leiter. Die beiden geräumigen Treppen könnten für Wartungsarbeiten am Dach und an den dort unterzubringenden Anlagen genutzt werden. Zusätzlich bieten sie eine Möglichkeit für einen vom Gebäude völlig unabhängigen Zugang von außen, der keinerlei Störung für den Schulbetrieb darstellt.

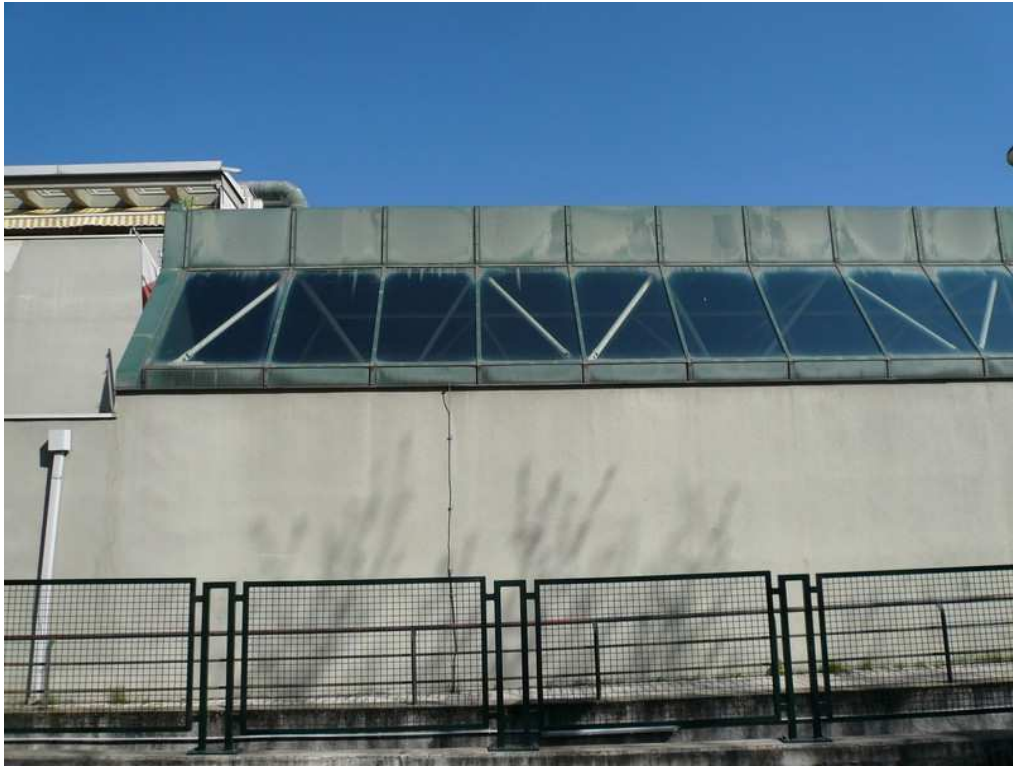
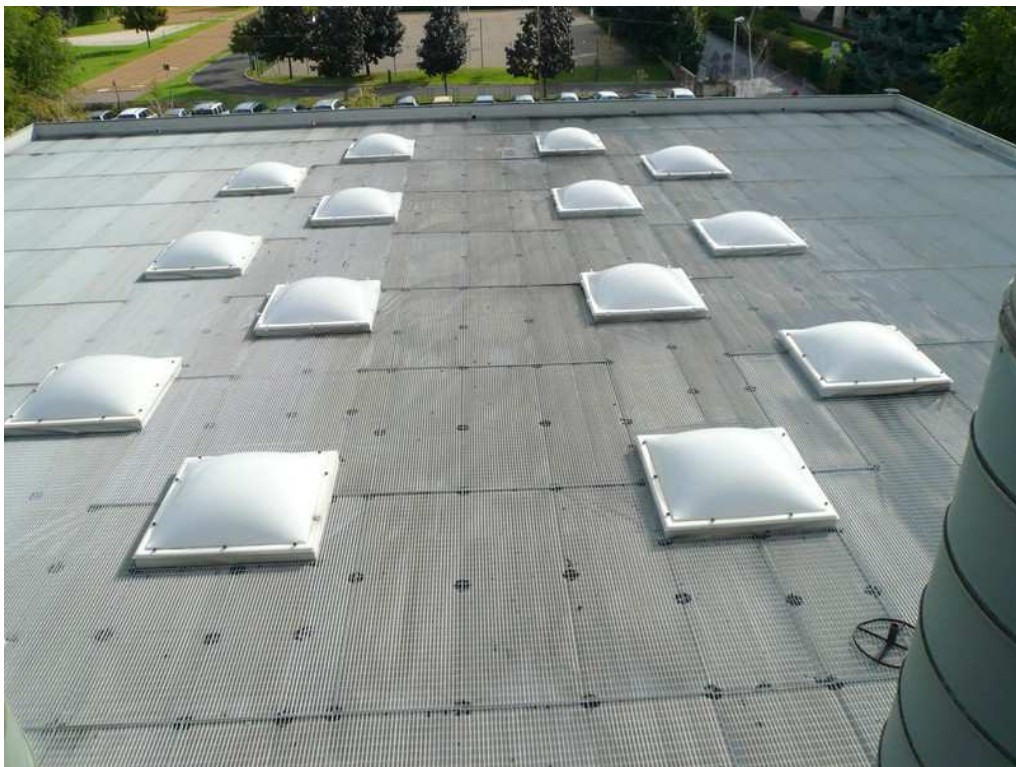
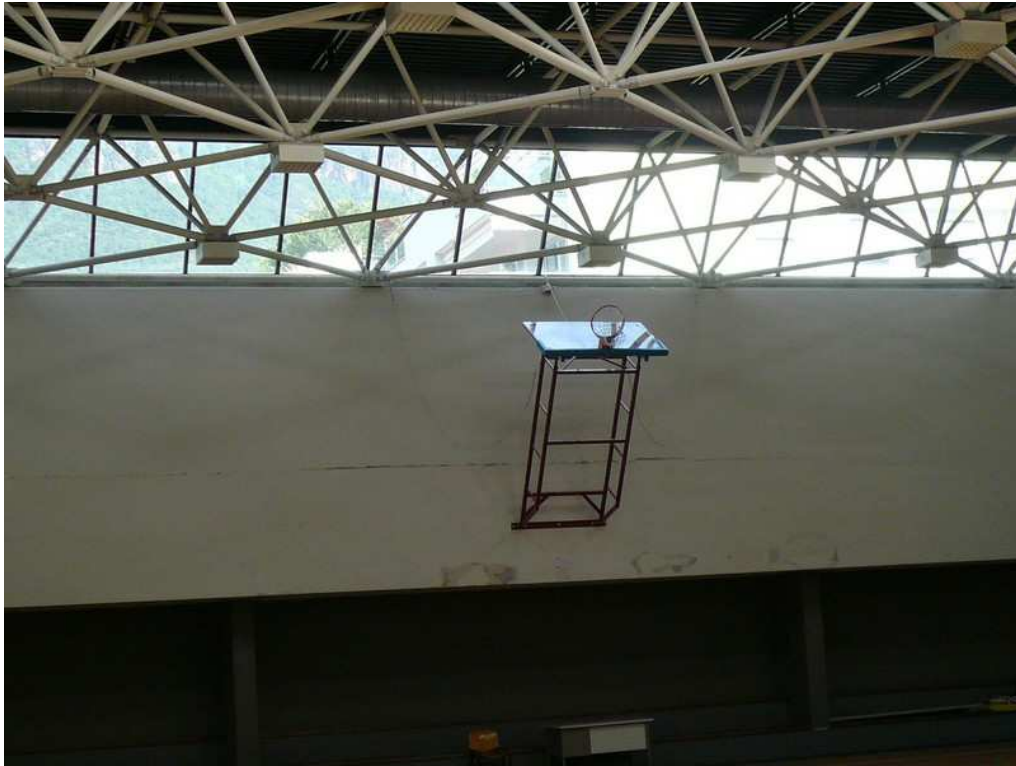
- Die Abdeckung der Turnhalle weist an mehreren Punkten Risse auf, wodurch sichtbar Wasser eindringt,
- Die Fußbodenheizung weist an einigen Stellen ernste Schäden auf und erfordert beträchtliche Aufwendungen für Reparaturen und die ständige Reinigung der Heizleitungen aufgrund häufiger Verstopfungen,

Wie bereits angesprochen entspricht die bestehende Turnhalle zumindest aus Sicht ihrer Abmessungen dem Bedarf der Schule, ist aber für eine eventuelle Nutzung für außerschulische Veranstaltungen zu klein und verfügt über unzureichende Ausstattung. Da von mehreren Seiten die Nutzung für außerschulische Tätigkeiten gefordert wurde, muss die bestehende Struktur erweitert werden. Derzeit sind einige Probleme aufzuzeigen, die ohnehin große Eingriffe zum Umbau erfordern würden: Das Dach weist einige schwere Schäden auf, weshalb an mehreren Stellen Wasser eindringt; es gibt keine Schutzsysteme an der verglasten Abdeckung; die Ausstattung muss vollständig erneuert werden; die Toiletten und Umkleieräume sind nicht funktionell und schlecht belüftet.

(Verglasung Turnhalle)

(Dach Turnhalle)

(Einsickerndes Wasser)

Die Erweiterung der Turnhalle wird einen Teil des internen Parkplatzes in Anspruch nehmen. Vorgesehen sind: Neue Umkleideräume für Schülerinnen und Schüler/Sportler im Kellergeschoss, Umkleideräume für Schiedsrichter, eine kleine Pflegestation, ein Eingang für das Publikum und Toiletten für das Publikum. Der Zugang zu den Umkleideräumen für die Sportler erfolgt außerhalb des Schulgebäudes über das Parkplatzareal.

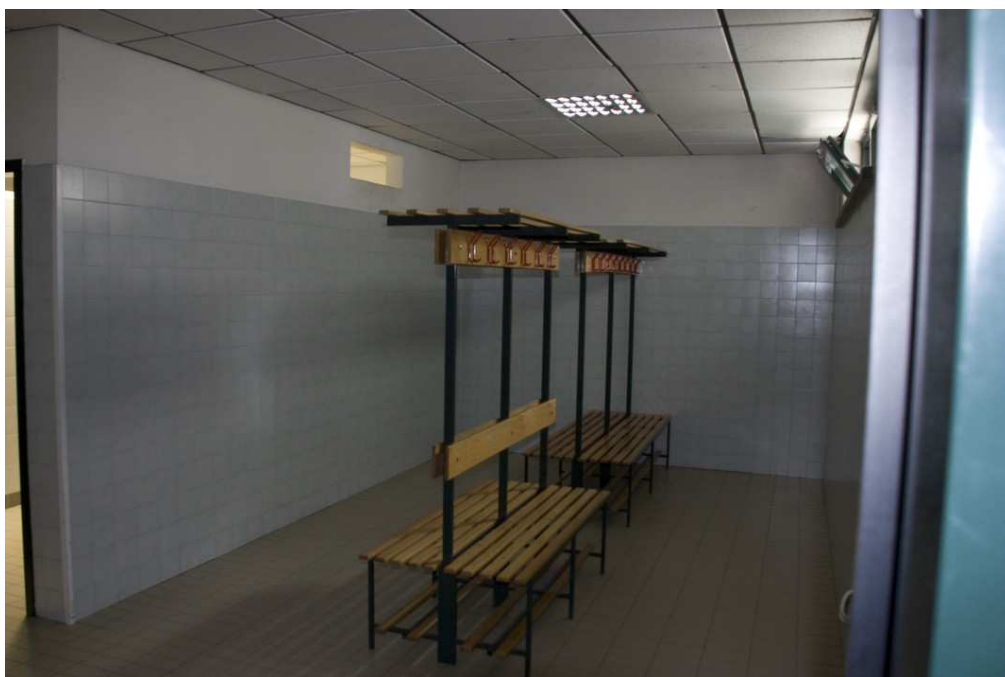
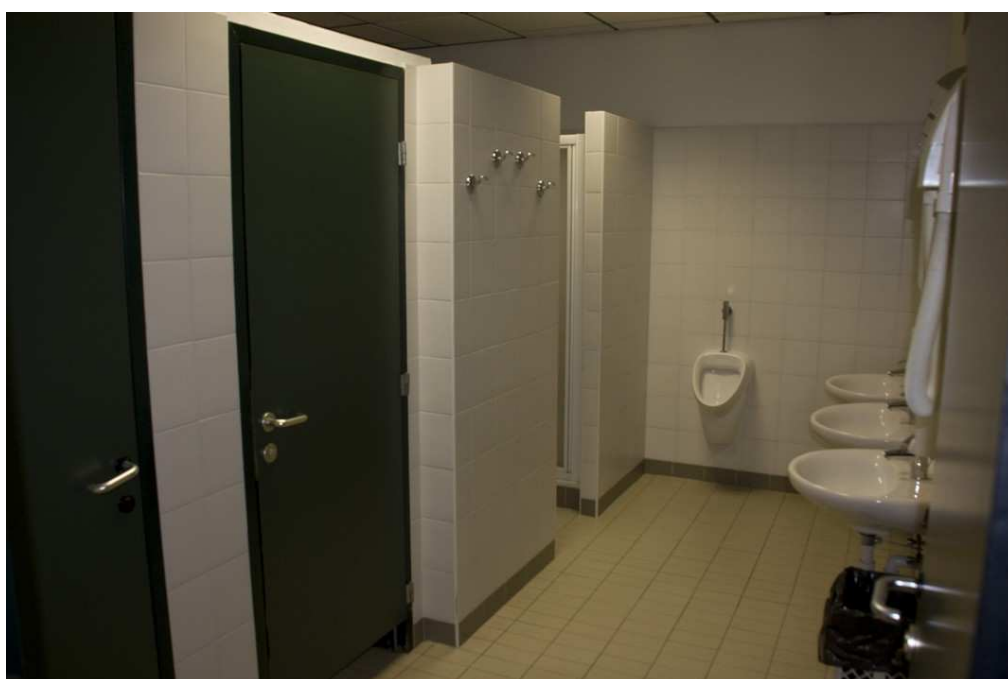
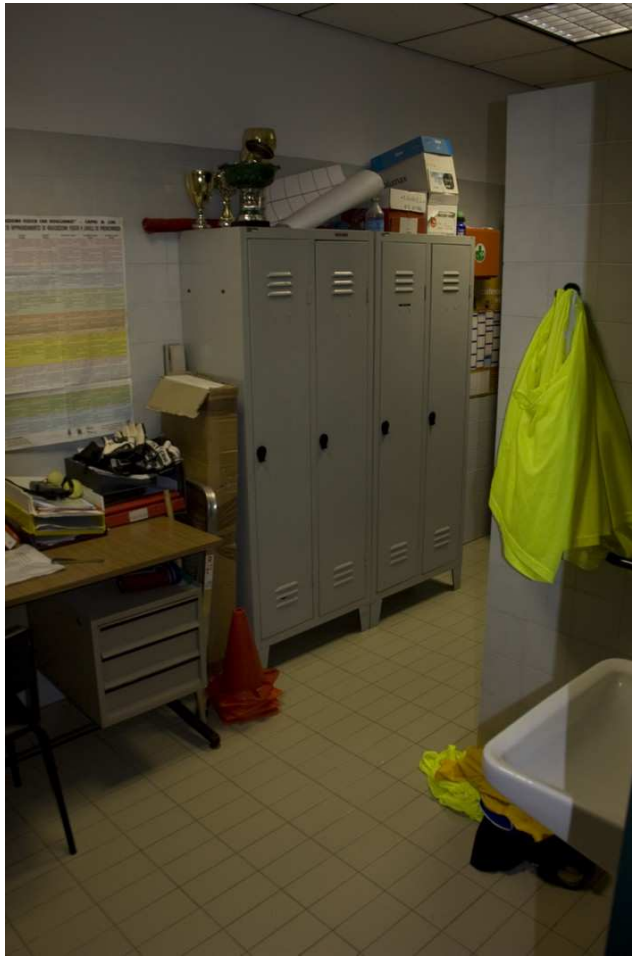
(Schülerumkleideräume)

(Toiletten der Schülerumkleideräume)

(Lehrerumkleideräume)

Im Zuge der Arbeiten werden auch die bestehenden Umkleideräume für Schülerinnen und Schüler bzw. für das Lehrpersonal erneuert.

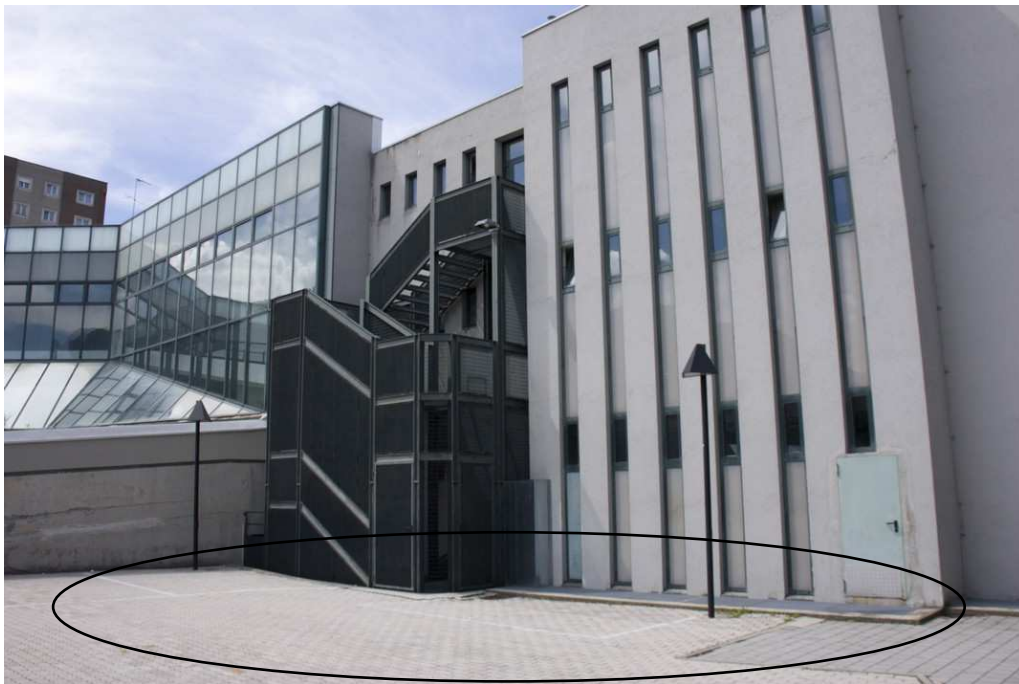
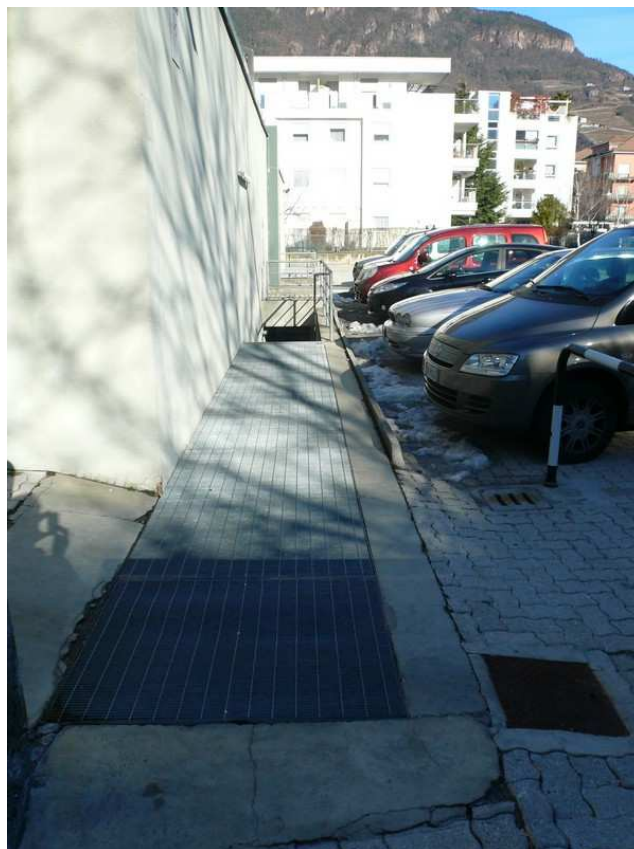
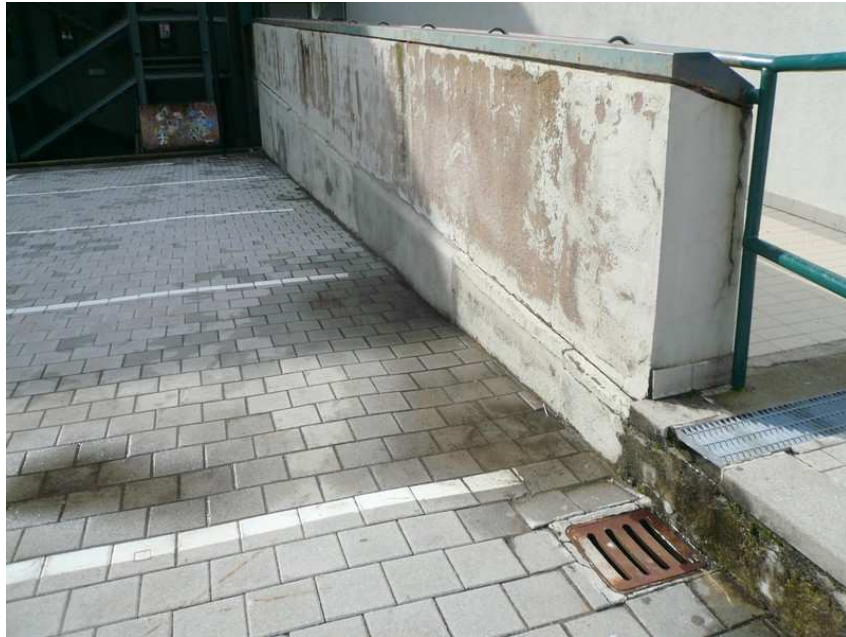
Der Zustand der externen Bodenbeläge ist, wie bereits angedeutet, stellenweise schlecht: Es sind zahlreiche Brüche, Setzungen und Unebenheiten festzustellen. Das System für die Regenwasserableitung funktioniert nicht und verursacht häufig einen Rückstau des Regenwassers, wodurch der Platz unbenutzbar wird. Aus diesem Grund werden sämtliche externen Bodenbeläge abgetragen, die Bodendichtungen des Gebäudes wieder hergestellt und ergänzt (derzeit dringt aufgrund defekter Dichtungen Feuchtigkeit in Kellergeschoss und Erdgeschoss ein); geneigte Flächen werden überarbeitet, Schächte und Kanäle für Regenwasser ersetzt und erweitert. Abschließend wird ein neuer, rutschfester und witterungsbeständiger Bodenbelag verlegt.

(Unebener Bodenbelag mit Setzungen)

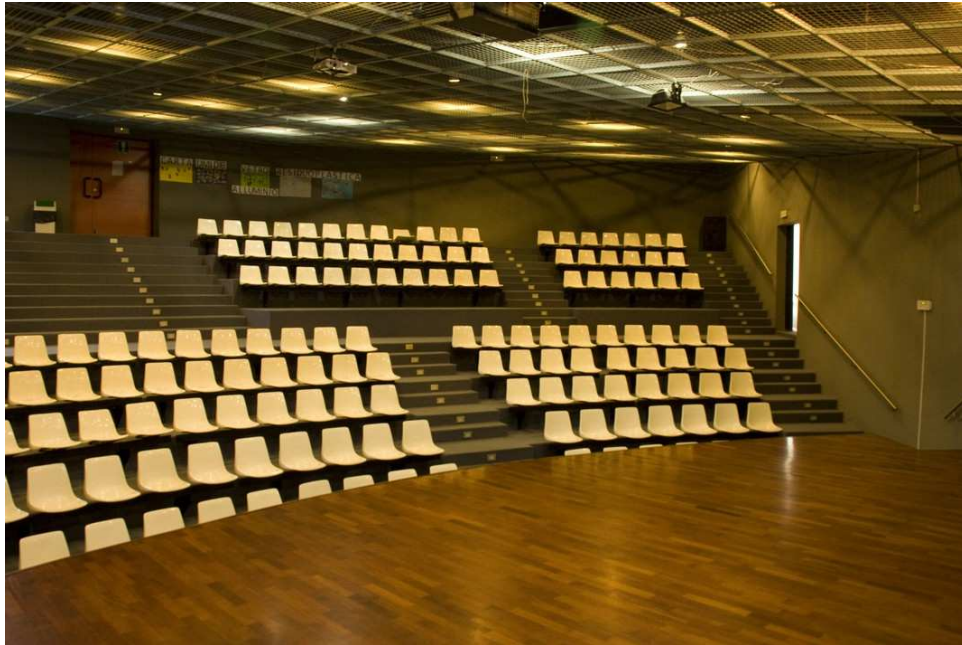
(Bühne des Hörsaals)

- Austausch des Bodenbelags der internen Rampen;
- Anpassung der Brüstungen längs der internen Rampen (die derzeitige Höhe liegt unter den gesetzlichen Vorgaben);
- Verkabelung des gesamten Gebäudes;
- Anpassung der Beleuchtungsanlage des Hörsaals;
- Vorzugsweise verglaste Brüstungen entlang der Bühne des Amphitheaters;
- Montage von Brüstungen an den Stufen des Amphitheaters und an den Zugangstreppen;
- Montage physischer Barrieren im Treppenraum mit Aufzug zur Hausmeisterwohnung, um den Zutritt durch Unbefugte zu unterbinden;
- Erneuerung des Bodenbelags der externen Zugangsrampen zum Erdgeschoss aus dem Schulhof (entlang der Seite des Amphitheaters);
