SCUOLA MEDIA "ADA NEGRI" MITTELSCHULE

STUDIO DI FATTIBILITÀ  
PER LE OPERE DI  
STRAORDINARIA  
MANUTENZIONE E DI  
RIQUALIFICAZIONE  
ENERGETICA

MACHBARKEITSSTUDIE  
FÜR DIE  
AUSSERORDENTLICHE  
INSTANDHALTUNG UND  
ENERGETISCHE  
SANIERUNG

RELAZIONE  
TECNICO-ILLUSTATIVA

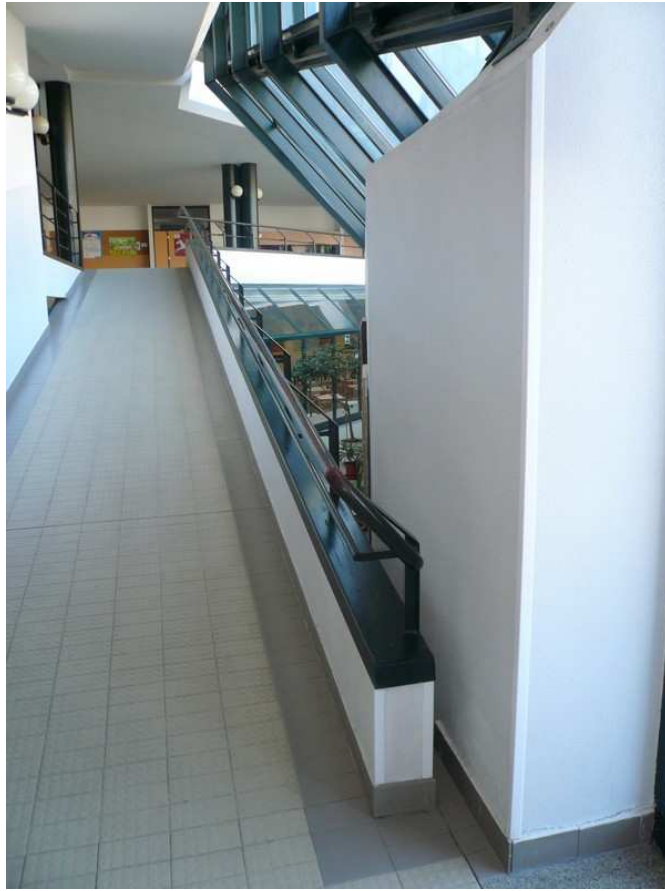
(rutschige interne Rampen, mit zu erneuerndem Bodenbelag)

- Austausch des Bodenbelags der internen Rampen;
- Anpassung der Brüstungen längs der internen Rampen (die derzeitige Höhe liegt unter den gesetzlichen Vorgaben);
- Verkabelung des gesamten Gebäudes;
- Anpassung der Beleuchtungsanlage des Hörsaals;
- Vorzugsweise verglaste Brüstungen entlang der Bühne des Amphitheaters;
- Montage von Brüstungen an den Stufen des Amphitheaters und an den Zugangstreppen;
- Montage physischer Barrieren im Treppenraum mit Aufzug zur Hausmeisterwohnung, um den Zutritt durch Unbefugte zu unterbinden;
- Erneuerung des Bodenbelags der externen Zugangsrampen zum Erdgeschoss aus dem Schulhof (entlang der Seite des Amphitheaters);

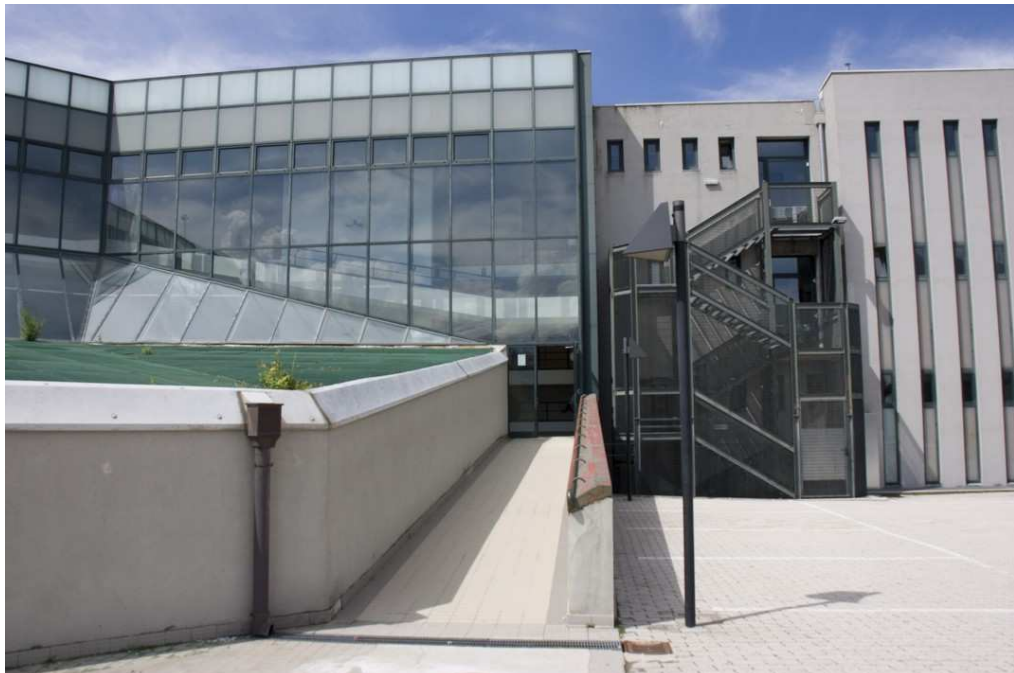
(rutschige externe Rampen, mit zu erneuerndem Bodenbelag)

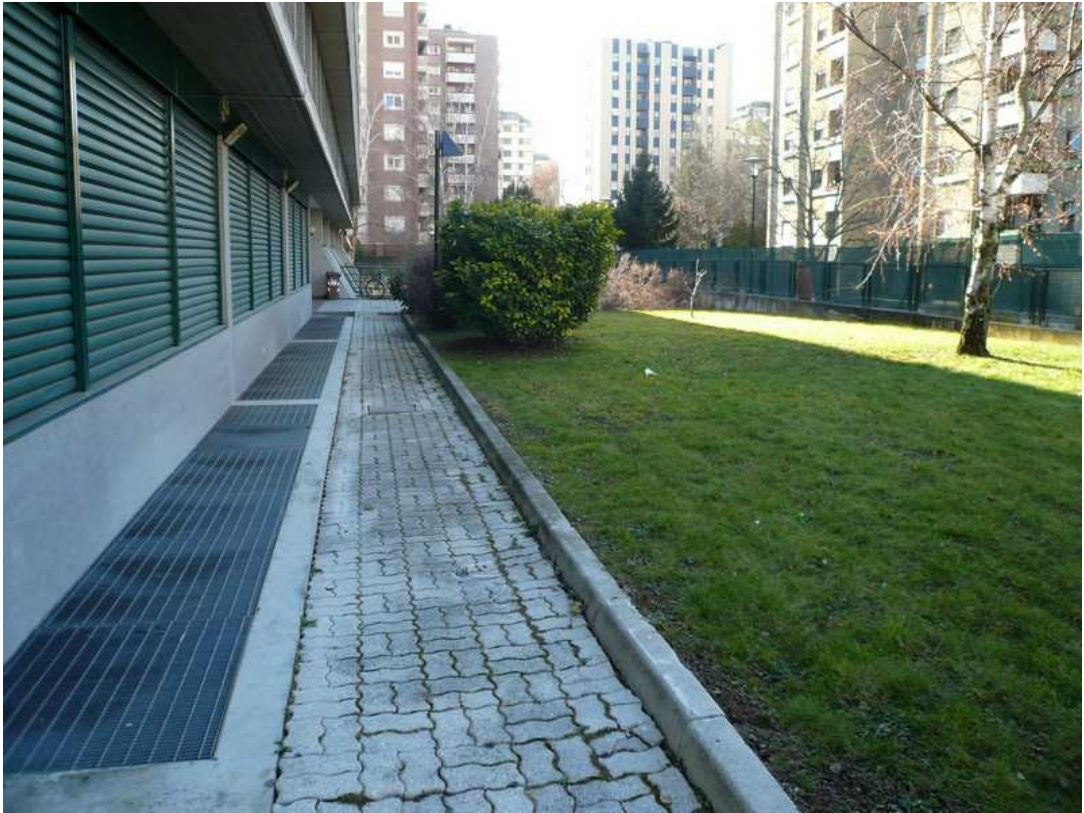
(Gehwege im Außenbereich mit Setzungen)
